# 天津石化聚醚部整体搬迁项目地块 土壤污染状况调查报告

项目单位：中国石化集团资产经营管理有限公司天津石化分公司

报告编制单位：天津市生态环境科学研究院

二〇一九年六月

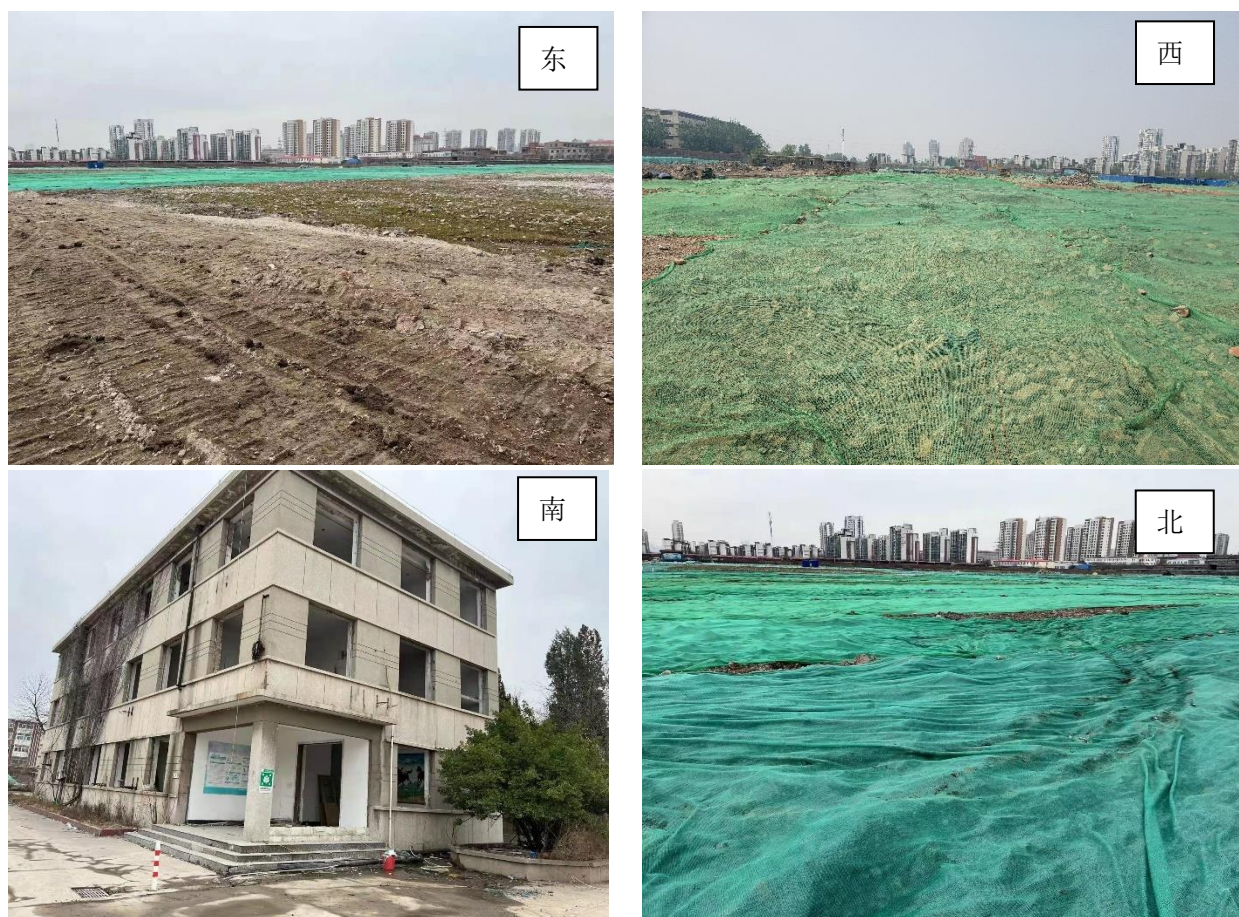
图 2-5 地块现场照片（摄于 2021 年 11 月）

根据现场踏勘情况，项目地块内南侧建筑物已全部拆除，地上、地下管线均已清理；北部大部分厂房已拆除，仅余一座办公楼未拆。整个地块表层土壤经过翻整，裸露土壤均有防尘苫网覆盖，场地周边企业——飞鸽自行车厂已经停产。地块中心点（39°8'39.57"N，117°17'31.65"E）各方位照片见图 2-5。

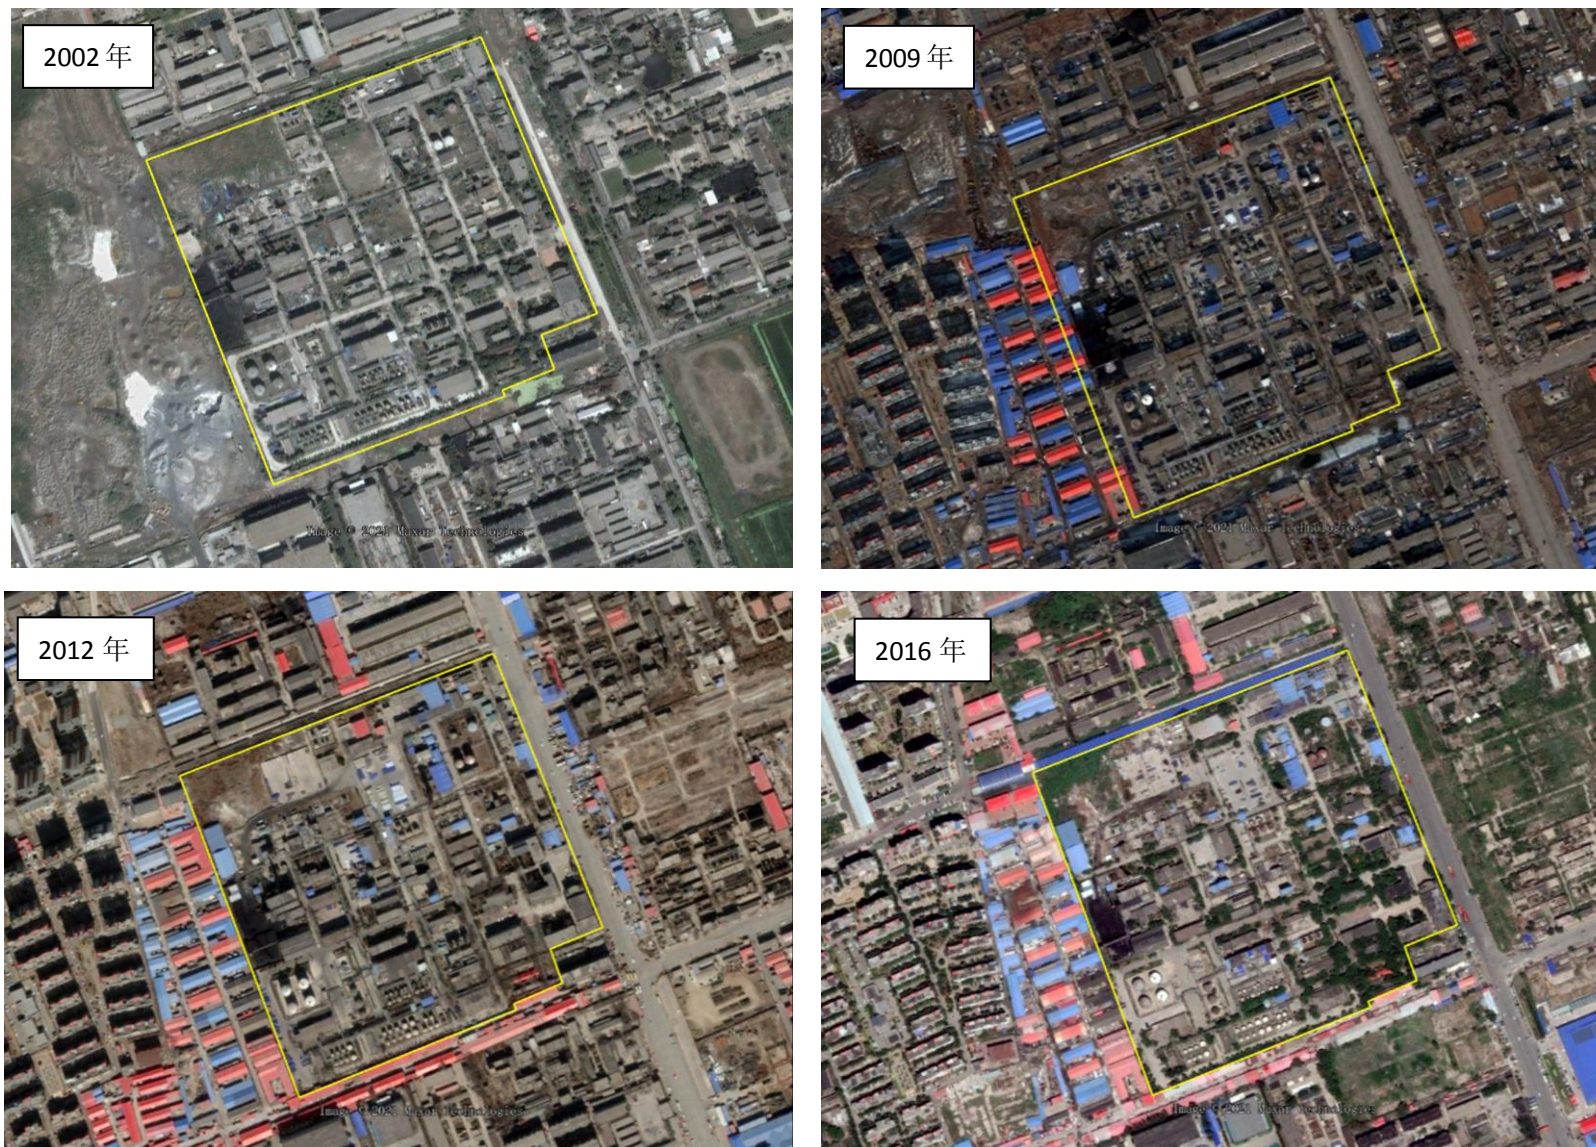
图 2-7 2002-2016 年场地遥感影像图

由历史遥感影像图及初步调查时采集的照片可知，在 2016 年之

前，场地保持生产时原状，场地内有大量厂房、设备及原辅料储罐，地上地下均有管线分布。至 2016 年，天津石化聚醚部已全面停产。

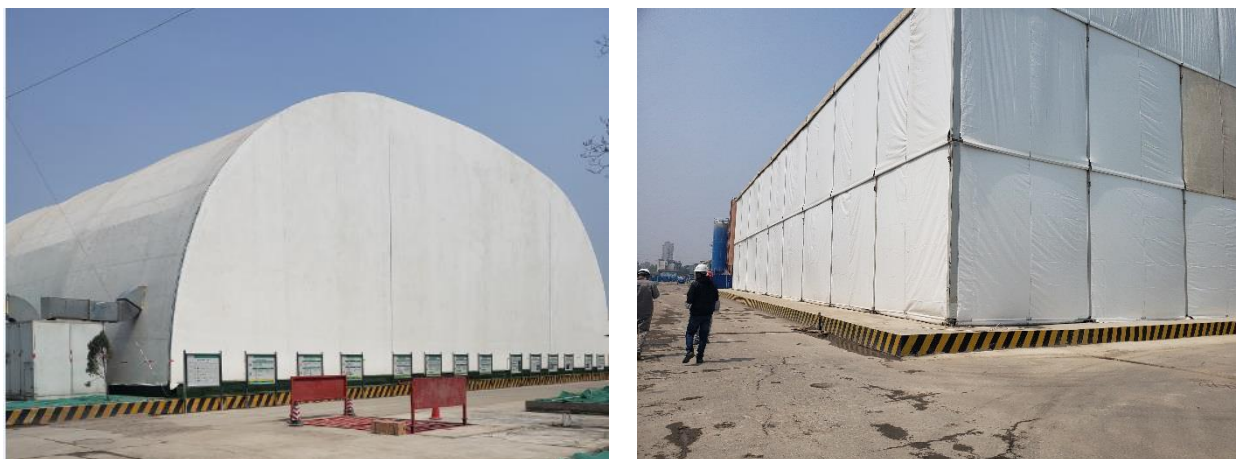
图 2-9 新建修复大棚照片

- 2017 年 8 月，场地保持生产时原状；
- 2018 年 8 月，场地小范围开始清理拆除，同时场地外西侧临近建筑全部拆除；
- 2018 年 11 月，场地 80% 建筑物拆除并清理，地上管线全部拆除，仅余北侧少量厂房及设备，表层土壤存在翻整痕迹；
- 2019 年 4 月影像图显示，场地基本保持了拆迁后的状态，东侧盖起两座大棚，用于现场修复施工。

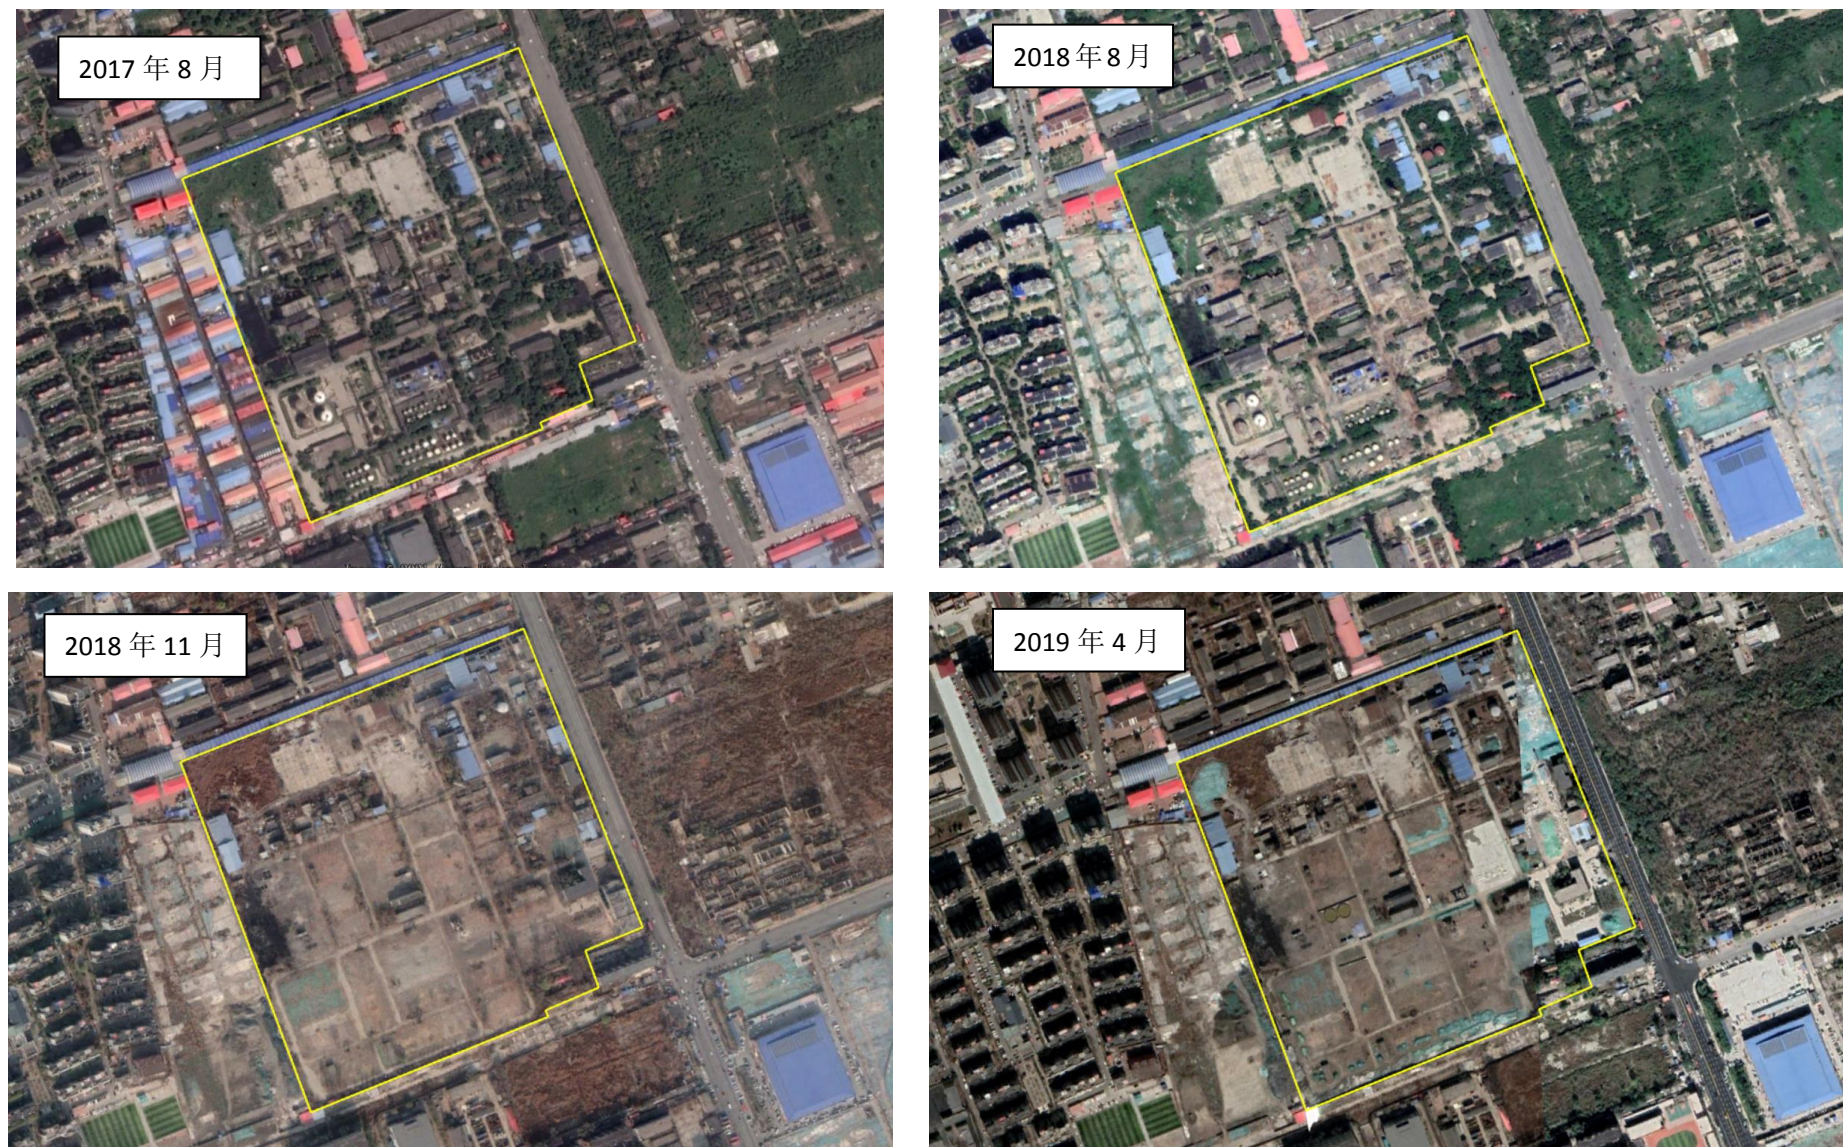
图 2- 10 2017-2019 年场地遥感影像图

在完成初步调查后，项目场地对原有设备、管线、储罐及厂房进行了拆除，截止目前，约 80% 的设备厂房已经拆除清理完毕。拆除过程中，场地地面硬化破除，表层土壤受到翻整，扰动明显。

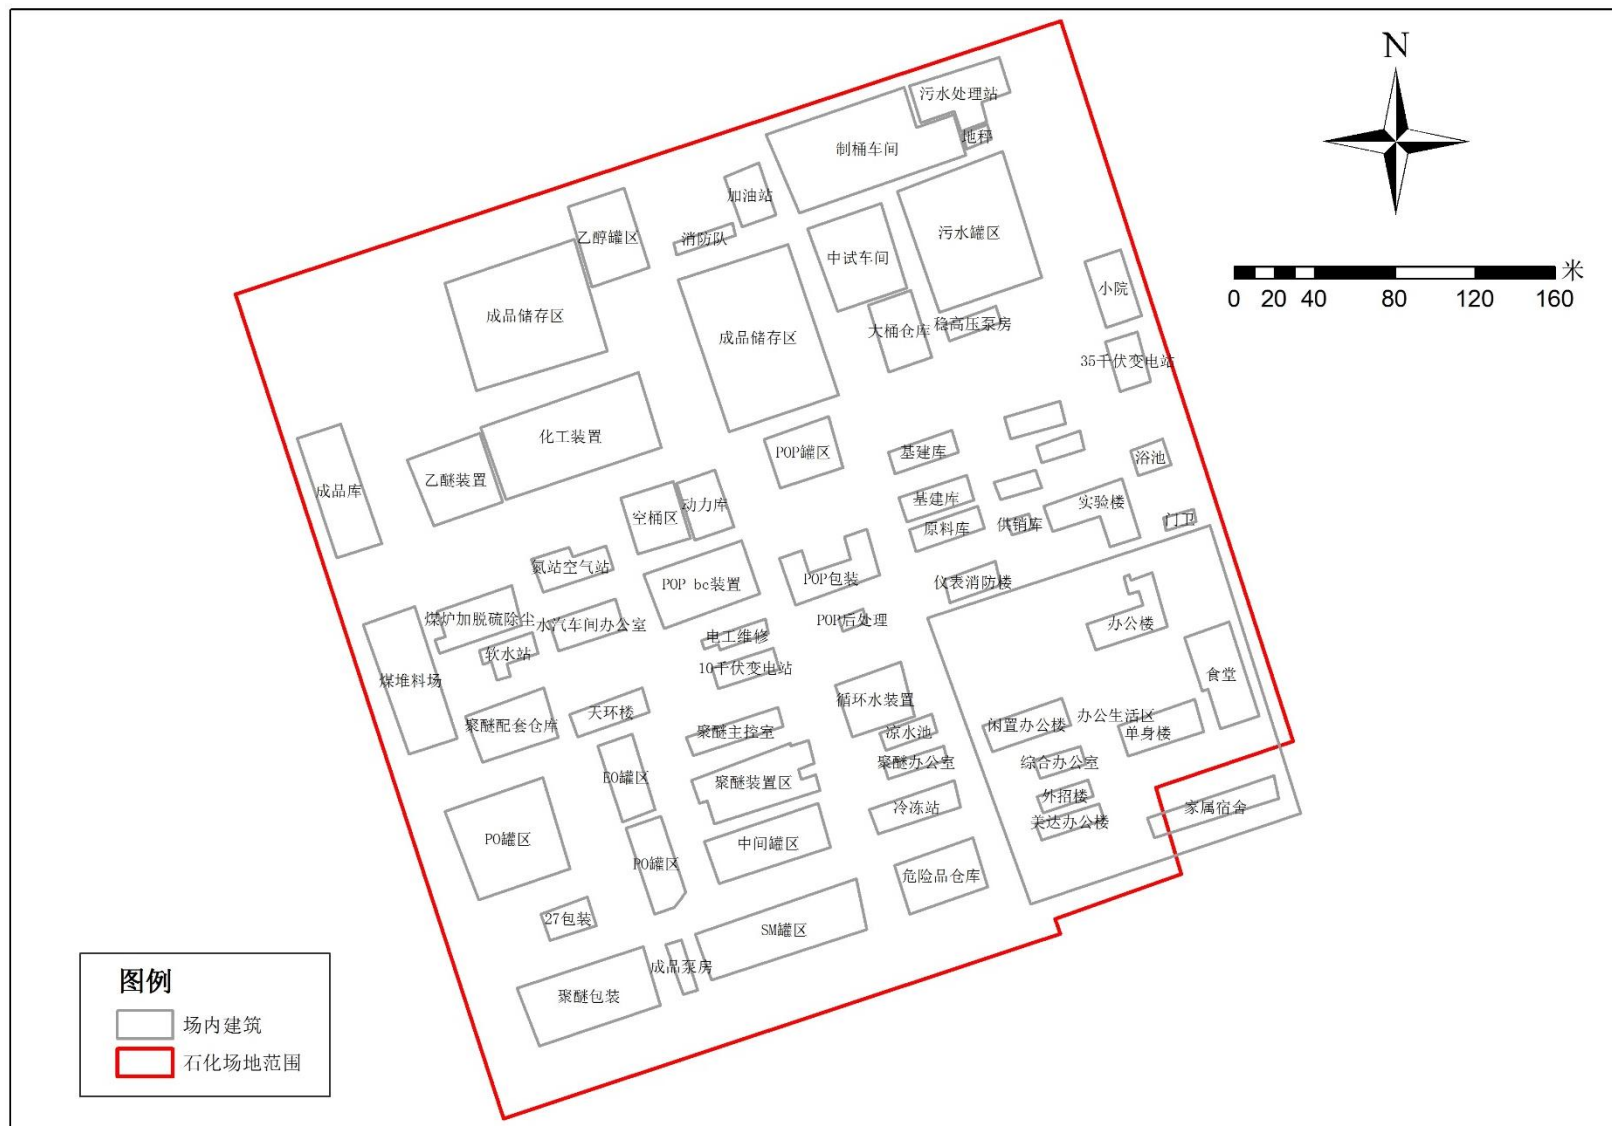
项目场地原为天津石化聚醚部所在地，该厂始建于 1962 年，生产历史较长，主要产品有凡士林、聚醚多元醇、聚合物多元醇及乙二醇乙醚等石化类产品。项目 2016 年场地调查于场地停产后立即开始，场地基本保持了生产时原貌，2016 年场地调查了厂房分布和设备摆放的详细信息。结合 2016 年场地调查报告，得到场地内建筑分布见图 2-11，设备详细分布见图 2-12，建筑物功能表见表 2-1。

通过对乙二醇乙醚生产过程的分析,推断其生产过程中的污染物主要来自原料及辅料的渗漏,原辅料主要为乙醇、环氧乙烷、催化剂等,对应污染物为总石油烃、VOC、SVOC。原生产车间分布在场地西北角,位置见图 2-11、2-12。

项目通过对生产过程进行分析,确定其生产过程中的污染物主要为原料及辅料的渗漏、脱水产生的废水、反应釜釜残等,原辅料主要为聚醚多元醇、苯乙烯、丙烯腈等,对应污染物为重金属、VOC、SVOC 等。原生产车间及物料储罐分布在场地中部及西南部,位置见图 2-11、2-12。

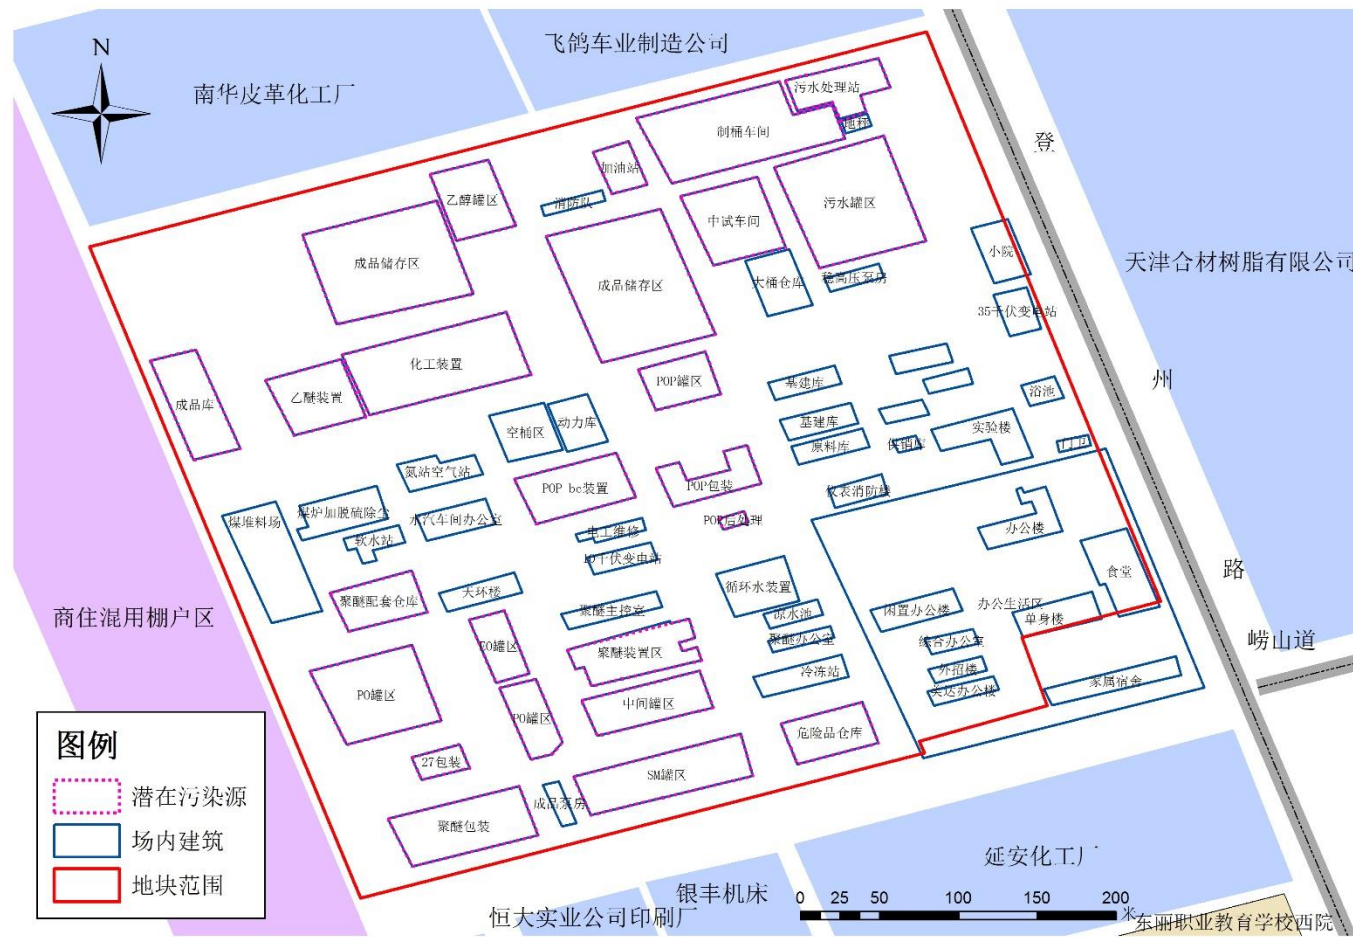
图 2- 21 潜在泄漏源分布示意图

- 原料储罐、中间罐及成品储存区；
- 各产品的灌装、包装车间；
- 罐体与管线、物料泵连接的区域；
- 精馏塔、反应釜等生产设备；
- 污水处理装置、污水储罐等
- 污水管线。

潜在污染源分布见图 2-21，雨污管道分布见图 2-22。

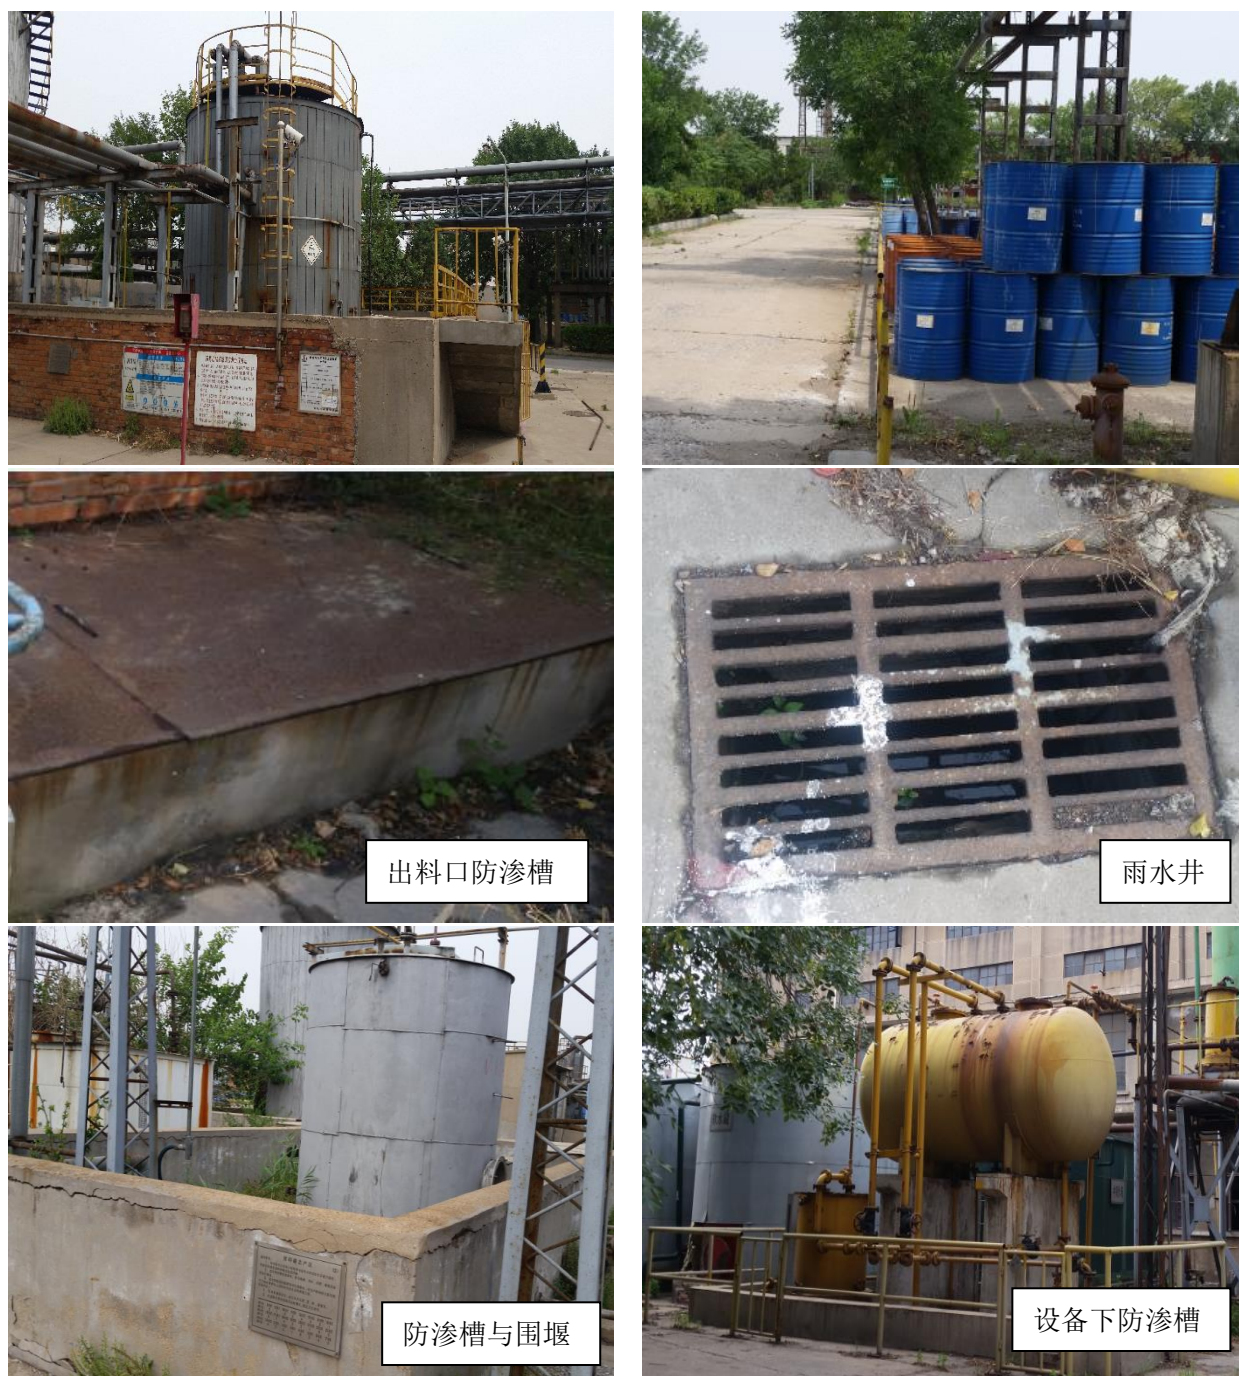
图 2-23 潜在污染源现状照片

经调查，场地内共有原料罐区 8 个，成品储存区 3 个，罐区全部

天津石化主要设备出料口、检验口下方都设有防渗槽，防渗槽一般为水泥质地，底部厚度大于 40cm，上部有钢板覆盖；调查中未发现槽中有污染痕迹，但仍旧作为潜在泄漏源进行关注。
